HOT
ほっと
TOKYU

2015年度版
vol.434

安全特集号

東急電鉄 鉄道事業 安全への取り組み

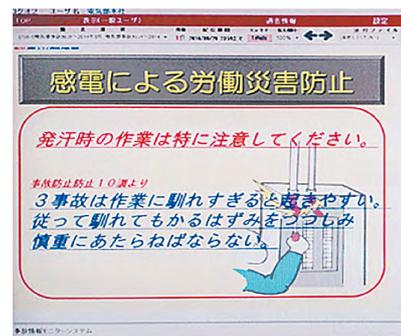
事故が発生した際、事故の概要や再発防止に向けた本社からの指示内容を、関係係員が迅速かつ正確に把握し、確実に実施することが重要です。東急電鉄では、そのツールとして「事故情報専用モニター」を用い、周知すべき内容を現場へ一斉配信しています。

事故情報専用モニター

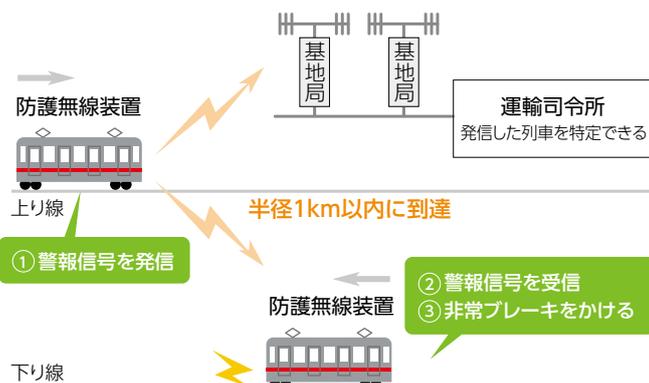
■ 防護無線システムイメージ図

「防護無線」とは、事故などの緊急時に近くにいるほかの列車に警報信号を無線で発信するもので、列車無線システムに組み込まれており、停電時でも発信することができます。運転士や車掌が防護無線装置のボタンを押すと、付近にいる全列車に非常事態を知らせる電波が送信されます。この電波を受信した列車は、運転士のブレーキ操作により緊急停止し、安全が確保されます。

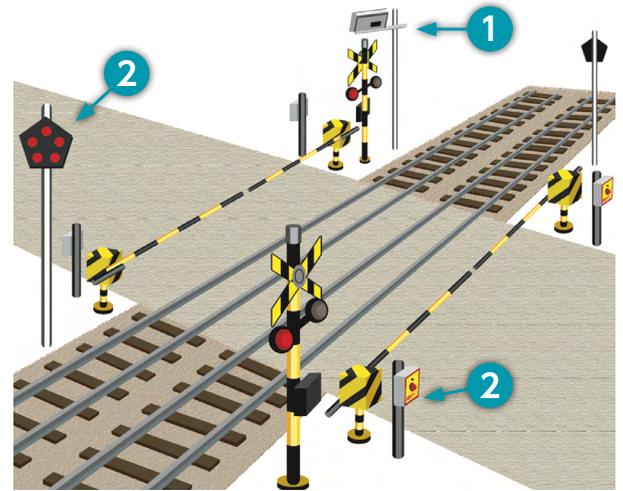
障害物検知装置は、踏切で立ち往生している自動車などの障害物をレーザ光などによって検知し、接近する列車の運転士に異常を知らせる装置です。東横線・目黒線・大井町線では、自動車の通行が可能な全踏切への設置が完了しており、池上線・東急多摩川線・こどもの国線でも、設置を進めています。(田園都市線には踏切がありません)

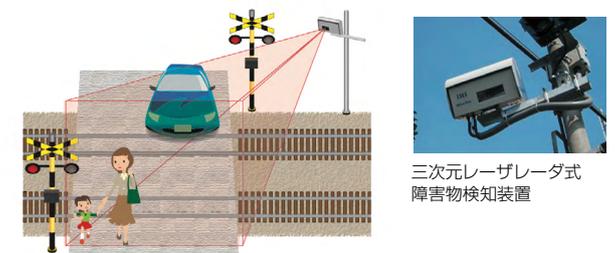
なお、2013年度より、踏切全体を検知することができる三次元レーザレーダ式の装置の導入を進めています。

レーザ光による障害物検知のイメージ

三次元レーザレーダ式
障害物検知装置

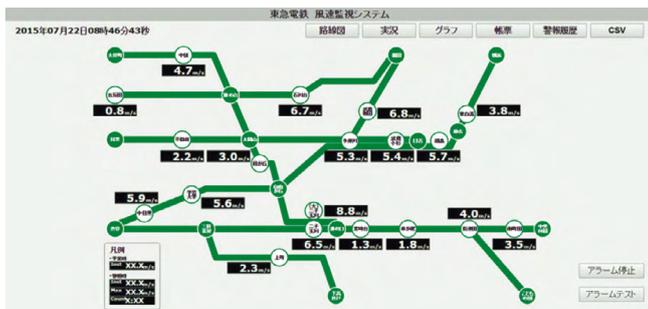
運輸司令所に、東急線沿線の気象情報等の集中監視システムがあります。東急線各所に配備した地震計や風速計、雨量計、積雪計の情報は運輸司令所に集まり、運輸司令所は必要に応じて警戒体制を各部門に指示します。

気象情報集中監視システム画面(風速)

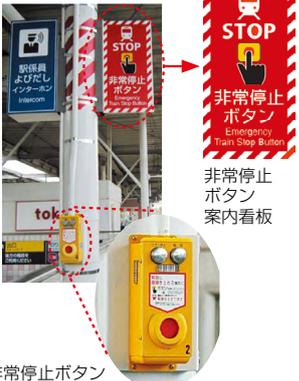
2 非常停止ボタン
線路転落による人身事故を防ぐため、世田谷線および、全駅にホームドアが設置されている目黒線を除く81駅のホームに、非常停止ボタンを設置しています。ボタンを押すと、付近の列車は緊急通報を受信し、運転士のブレーキ操作により緊急停止します。

非常停止ボタン
案内看板

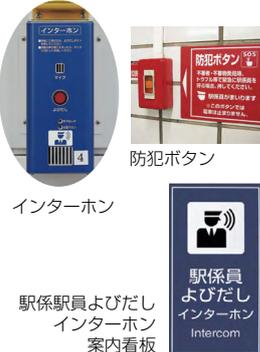
6 防犯ボタン・インターホン
駅構内で不審物や不審者を発見したときや、トラブル発生時、またお身体の具合が悪くなったときなど、駅係員・警備員のお手伝いが必要となった際に通報いただける、防犯ボタンやインターホンをホーム上やトイレに設置しています。(列車は止まりません)

防犯ボタン
インターホン

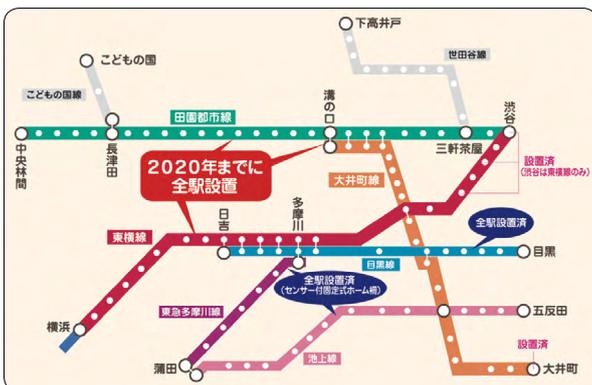
■ ホームドア設置計画

より安全で安心なホームを目指して、従来のホームドア設置計画を大幅に前倒しし、2020年を目標に東横線・田園都市線・大井町線全64駅にホームドアを設置します。2015年度は、東横線菊名駅、大井町線溝の口駅など10駅で工事に着手しています。

東急線ホームドア（または、センサー付固定式ホーム柵）設置状況

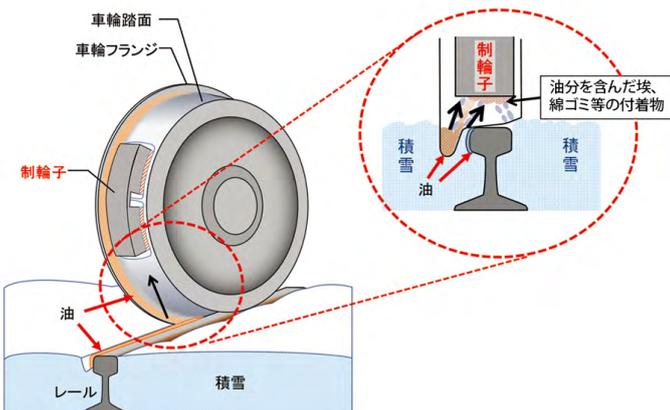
■ ブレーキ力が著しく低下した原因の可能性

後続列車で必要なブレーキ力が得られなかったのは、非常ブレーキの動作時に空気ブレーキの制輪子^{※1}が車輪に押し付けられた際、車輪踏面^{※2}と制輪子摺動面^{※3}間の摩擦係数が大きく低下していたためと考えられる。摩擦係数の低下には、車輪と制輪子の間に、線路内の積雪、車輪フランジ部^{※4}に残っていた油分、制輪子に付着していた塵埃などが液体状に混ざり合って供給されたことが関与した可能性があると考えられる。

降雪時の線路上を走行中に、運輸司令所から先行列車の駅での過走後の処理のために、急遽停止の指示を受けた後続列車が、非常ブレーキにより停止しようとした際に必要なブレーキ力が得られなかったため、停車していた先行列車と衝突したことにより発生したものと考えられる。

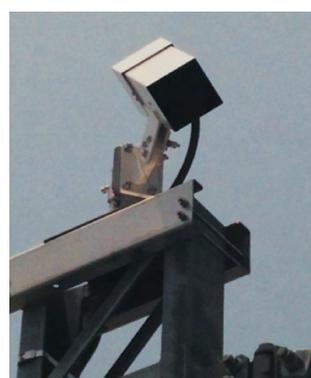
外部気象会社からの降雪予報の把握とともに、東急線沿線8カ所に積雪計を新設し、監視カメラも併設することで、運輸司令所において積雪状況をリアルタイムに把握します。

積雪計

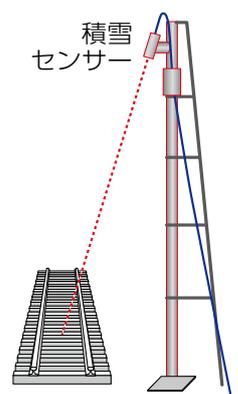
積雪計(イメージ)

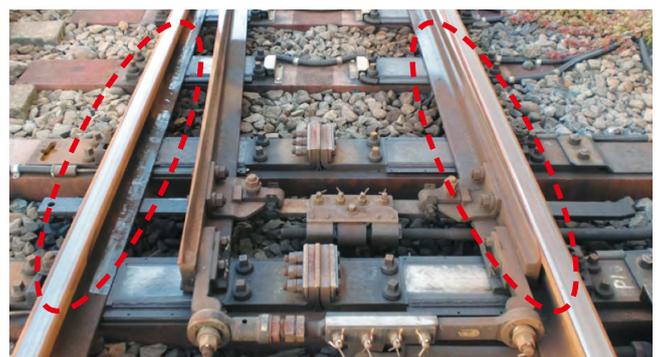
地下区間などを除く本線の全ての分岐器に融雪器(電気ヒーター)を設置しており、レールを温めて雪をとかします。また、係員による除雪作業も実施します。

分岐器の電気融雪器
(枕木上にヒーターを設置し、雪をとかす)
